INFORME PRELIMINAR
ACCIDENTE
COL-26-02-DIACC

Colisión contra el terreno después del despegue

Piper 31-325
Matrícula N325FA

10 de enero de 2026

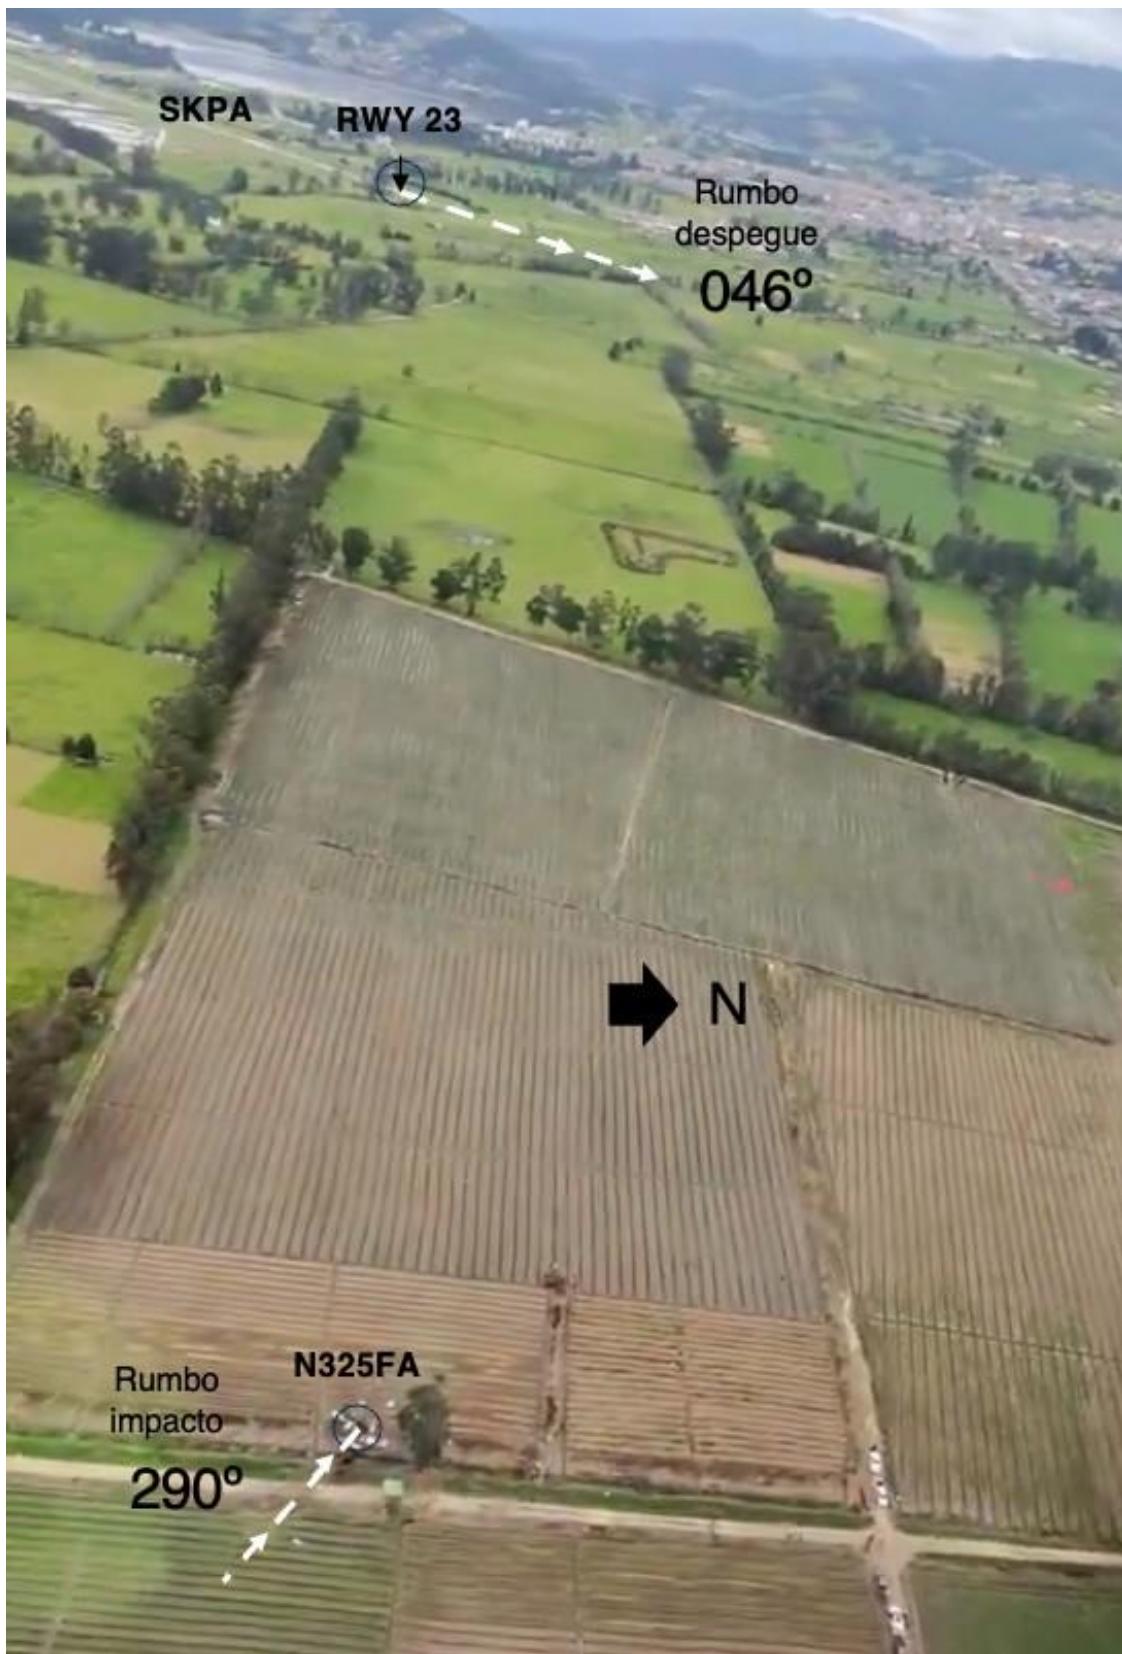
La inspección del área evidenció, un punto inicial de impacto y un desplazamiento con rumbo aproximado 290°, donde se observó interacción inicial de la sección inferior y la sección de cola de la aeronave. A partir de ese punto, se registró un desplazamiento de aproximadamente 21 m hasta la posición final en la que quedó la aeronave. La aeronave quedó con un rumbo de 256° hacia la pista 23.

La inspección del terreno reveló que la aeronave impactó mayormente con una actitud de planos a nivel, con una ligera apreciación de alabeo hacia la izquierda. La interacción se dio principalmente con la sección baja de la aeronave y un ligero ángulo de cabeceo hacia arriba.

Imagen No. 2 – Rumbo de despegue y rumbo de impacto en relación con el aeródromo SKPA (Fuente: Video aportado a la investigación)

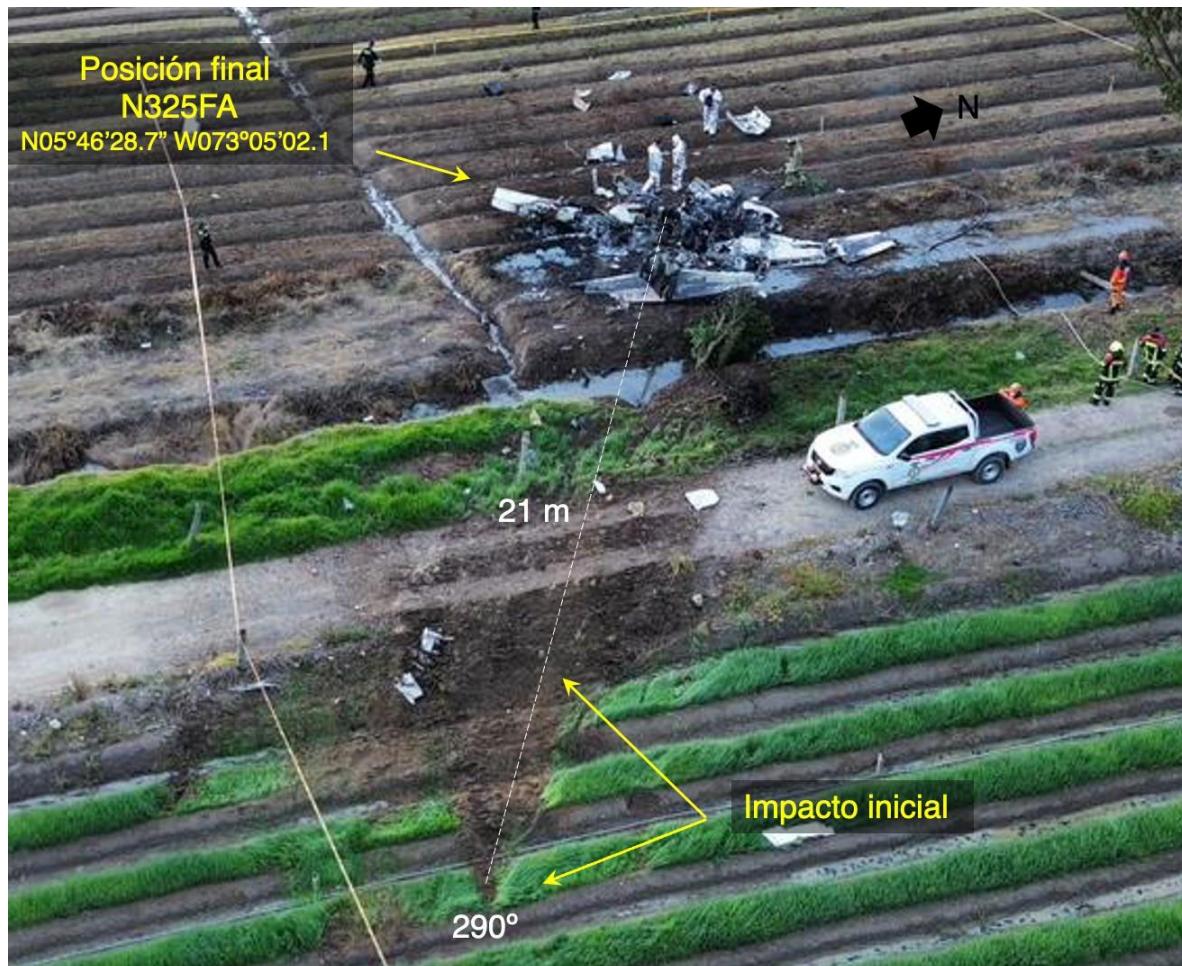
La aeronave finalizó su posición con planos a nivel, sin evidenciar volcamiento. El rompimiento estructural generado en la dinámica de impacto provocó la afectación estructural de los tanques de combustible, evaporizando e iniciando la deflagración, al entrar en contacto muy probablemente con la sección caliente de los motores.

No se evidenció, en la inspección del terreno, durante el primer impacto, muestras de hollín que denotarán un fuego pre-impacto.

Imagen No.3 – Distribución de restos en la dinámica de impacto N325FA (Fuente: DIACC)

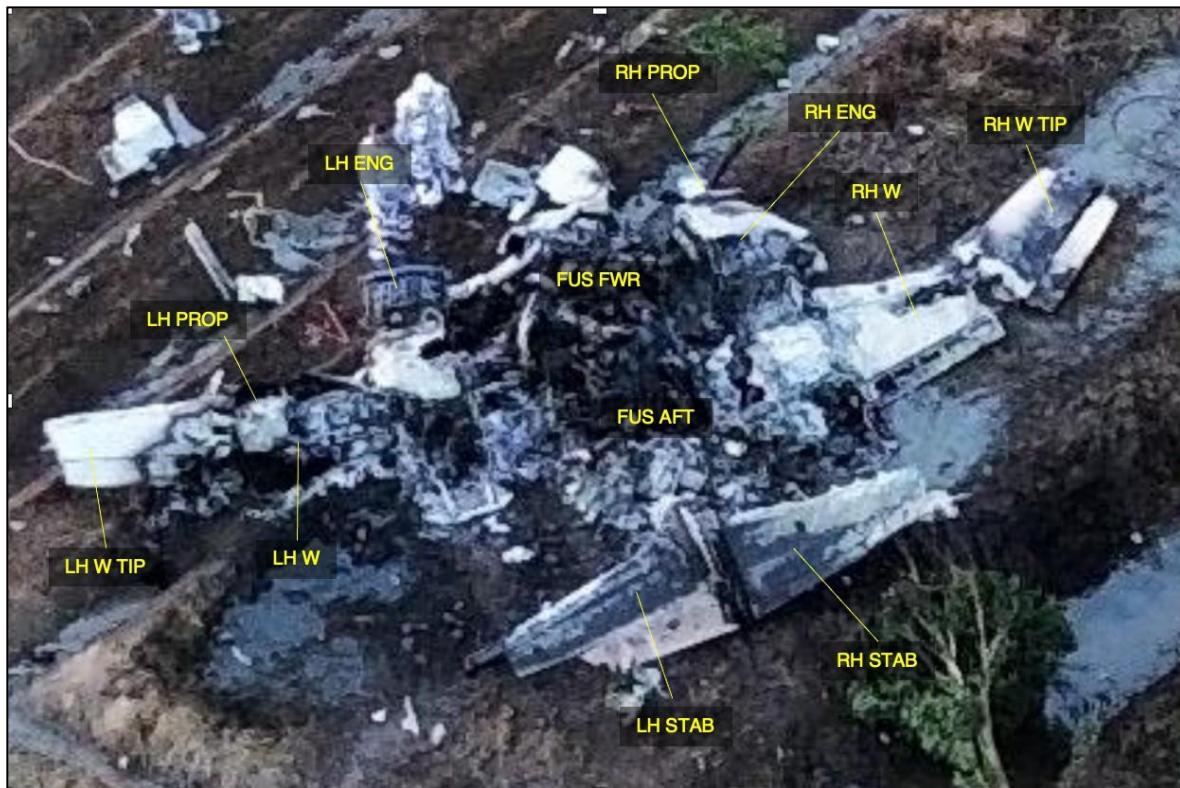
La inspección de los restos encontró e identificó todas las secciones y componentes de la aeronave en el sitio del accidente descartando cualquier rompimiento estructural en vuelo.

Imagen No. 4 – Ubicación de componentes principales en los restos N325FA (Fuente: DIACC)

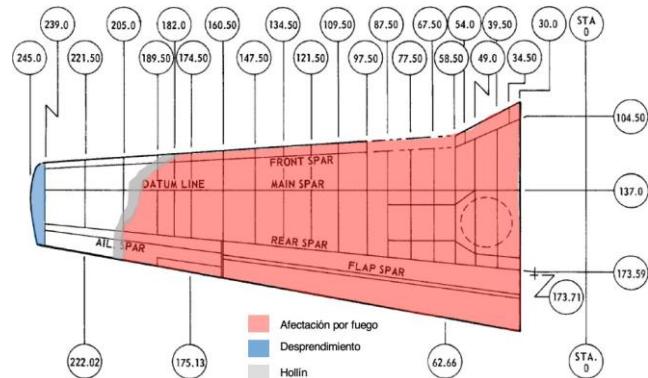
El ala izquierda presentó mayor afectación significativa por el fuego que en el ala derecha. Apenas resultaba apreciable la parte estructural de la raíz del ala. Esta afectación por el fuego se extendió desde la estación 30³, hasta la estación 182.0 delantera, y 205 trasera, dejando una pequeña proporción estructural de la punta de ala visible.

El tanque de combustible del ala izquierda quedó expuesto por la pérdida de masa y fundición de la sección del extradós y sección del carenaje del motor izquierdo, inclusive. No fue posible determinar la posición del flap debido a destrucción estructural por el fuego y pérdida de masa por fundición.

La prolongación del borde de ataque ala derecha exhibía deformación estructural por impacto desde la estación 189.5 a la estación 239. El alerón izquierdo evidenció afectación por el fuego con pérdida de masa desde la estación 160.50 a la estación 205. Al efectuar la inspección en los controles de vuelo, se verificó integridad en el sistema de guayas del timón en cabina hacia el alerón y flaps. El tren principal izquierdo se encontraba replegado y en su habitáculo estructural.

Imagen No. 5 – Afectación por fuego en estaciones del ala izquierda (Fuente: DIACC)

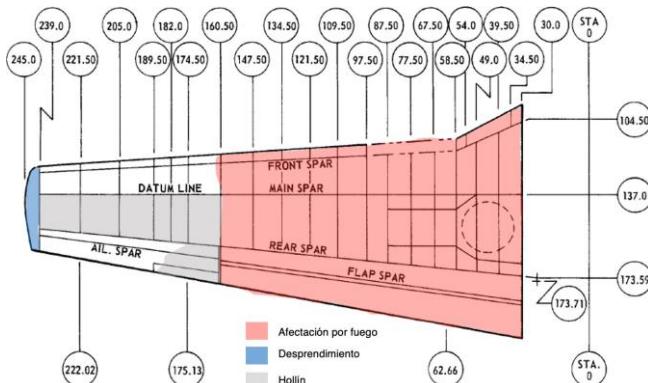
El ala derecha presentó afectación significativa por el fuego desde la raíz hasta la sección de carenaje del motor. En su prolongación a la punta, visiblemente se encontraba parcialmente separada estructuralmente desde la punta del flap, e inicio del alerón hacia la punta de ala.

En la sección del borde de ataque a la altura de la estación 160.50, presentó daños producidos por la colisión contra una estaca de madera perimetral de cultivo. Así mismo, la estructura se separó parcialmente desde la estación 160.5 hasta la estación 239, la cual mantuvo la inercia de desaceleración rompiéndose parcialmente hacia adelante.

El flap derecho se encontró en posición replegado, y el compensador del alerón en posición neutral. El alerón derecho se encontró en posición neutra con afectación por el fuego y pérdida de masa hacia la punta en una proporción de 20 cm aproximadamente. El tren principal derecho se encontraba replegado y en su habitáculo estructural.

Imagen No. 6 – Afectación por fuego en estaciones del ala derecha (Fuente: DIACC)

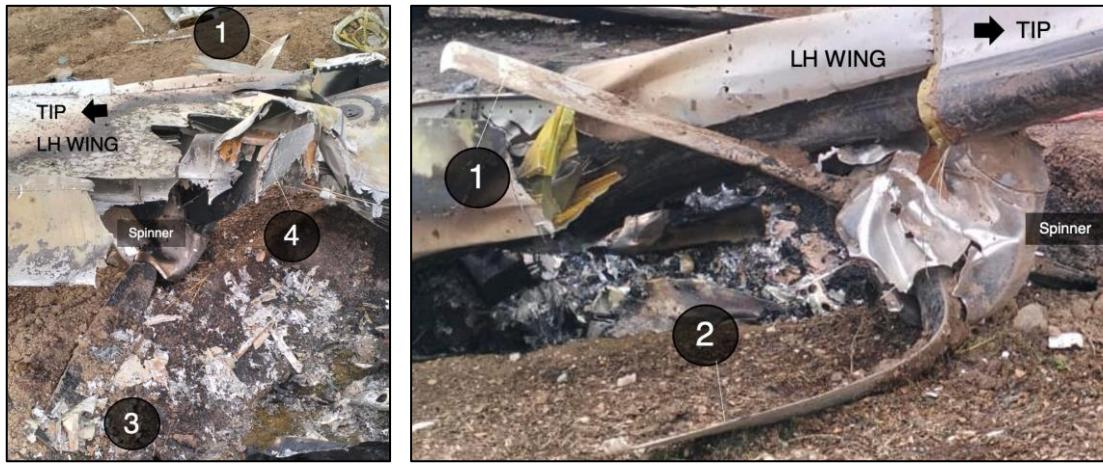
La hélice izquierda se encontró desprendida del flanque del motor izquierdo, posicionada debajo de la estructura del ala izquierda. Presentaba afectación por hollín y fuego en un 45%.

El spinner y sus cuatro (4) palas se encontraban instaladas. Las palas identificadas como 3 y 4 presentaban afectación por el fuego.

Las palas 1 y 4 no presentaban deformación significativa, mientras que las palas 2 y 3 presentaban ligera deformación en su cuerpo sin ruló en las puntas con características de impacto con baja energía.

Imagen No. 7 y 8 – Condición de la hélice izquierda en los restos N325FA (Fuente: DIACC)

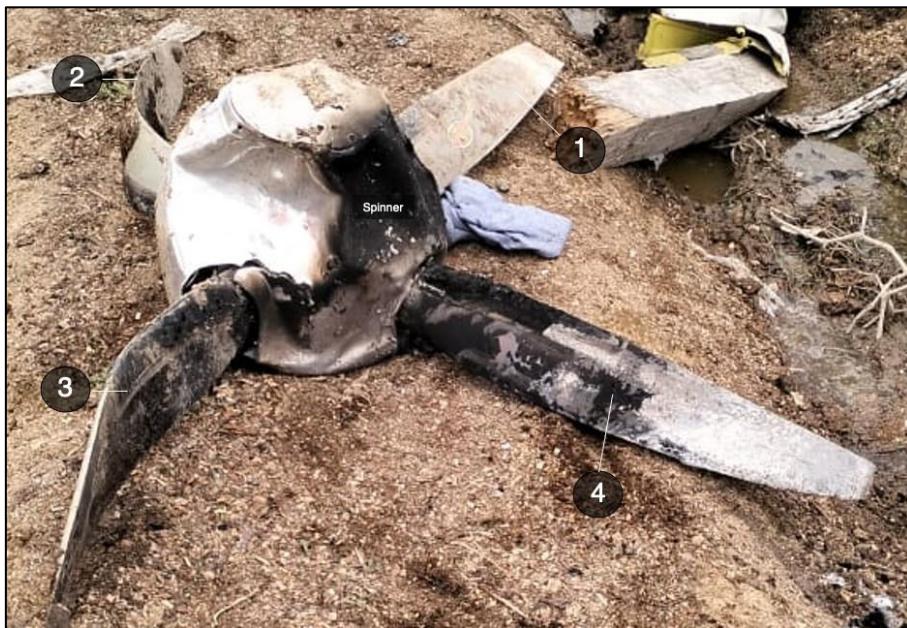
Imagen No. 9 – Condición de la hélice izquierda después de removida de los restos N325FA (Fuente: DIACC)

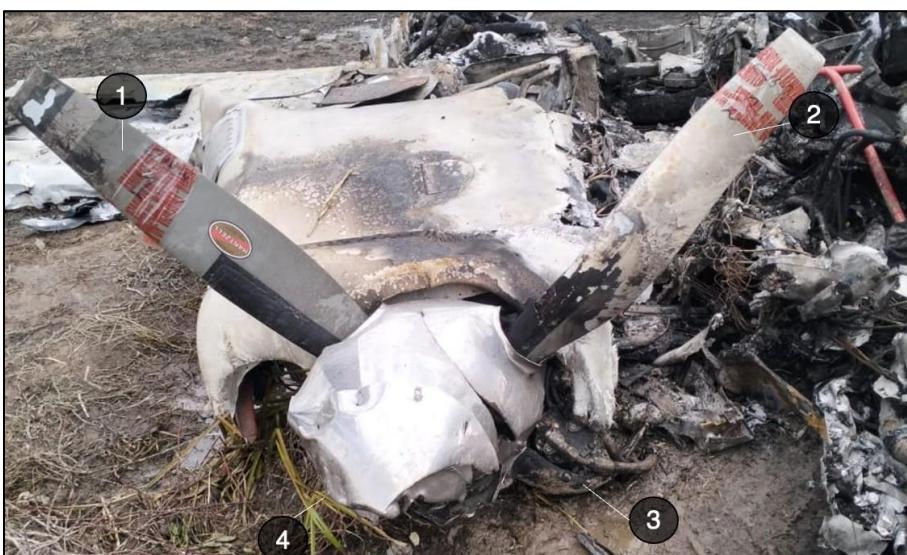
La hélice derecha se encontró unida al flanche del motor derecho con su spinner instalado, el cual exhibía daños en la sección ventral. Así mismo las cuatro (4) palas se encontraban instaladas y unidas al núcleo. Las palas 2 y 3 presentaban afectación por el fuego sin embargo no se evidenció pérdida de masa en ellas.

La pala 1 se encontró íntegra con mínima deformación, la pala 2 presentaba deformación en "S" a mitad del cuerpo sin rulo en la punta. La pala 3 yacía en interacción con el terreno debajo del motor con evidente deformación hacia atrás en su cuerpo al igual que la pala 4. Las palas de la hélice exhibían baja energía durante la colisión contra el terreno.

Imagen No. 8 – Condición de la hélice derecha en los restos N325FA (Fuente: DIACC)

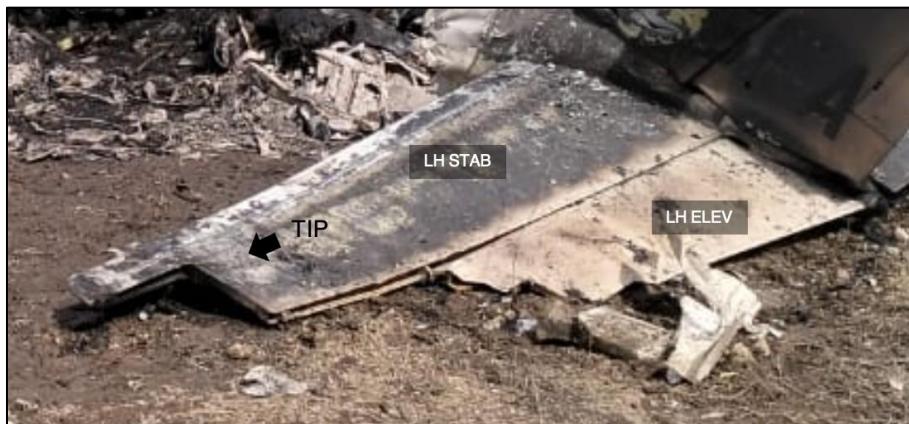
El estabilizador horizontal izquierdo se encontró completo sin evidenciar daños por el impacto. Presentaba afectación por radiación del fuego y hollín en extradós y borde de ataque. El elevador izquierdo se encontraba unido al estabilizador, sin embargo, era visiblemente claro la pérdida de la mitad de su sección durante el impacto desde la estación 78 a la 119. Se encontró en posición neutral.

Imagen No. 10 – Condición de estabilizador y elevador izquierdo N325FA (Fuente: DIACC)

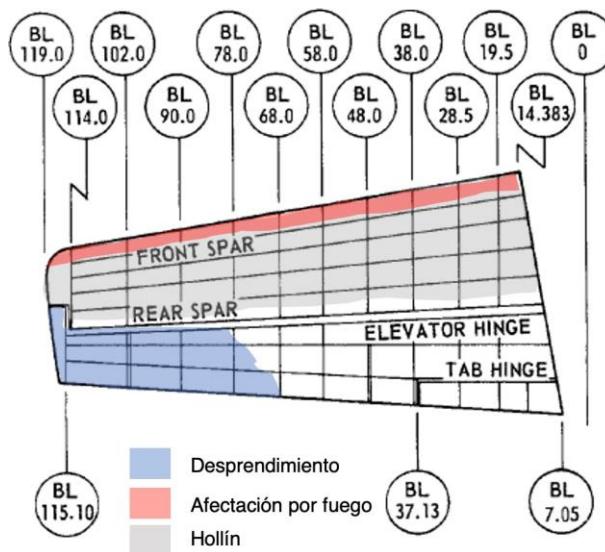
Imagen No. 11 – Afectación por fuego en estaciones del estabilizador y elevador izquierdo (Fuente: DIACC)

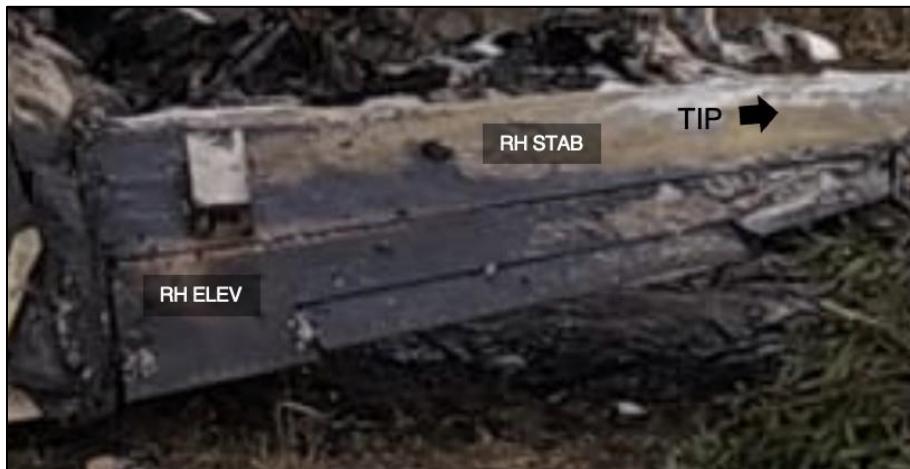
El estabilizador horizontal derecho se encontró completo sin evidenciar daños por el impacto. Presentaba mayor fundición de material y pérdida de masa en el borde ataque desde la estación 14.383 a la estación 119, exhibiendo la estructura interna. Así mismo se

veía comprometida la estructura con interacción del fuego en gran parte del extradós con hollín en la sección interna de la estación 14.383 a la estación 90 del elevador.

El elevador derecho se encontraba unido al estabilizador y en posición neutral y afectación por el fuego y pérdida de masa desde la estación 90 a la punta. El compensador mantenía una posición hacia abajo en una medida de aproximadamente 30°.

Imagen No. 12 – Condición de estabilizador y elevador derecho N325FA (Fuente: DIACC)

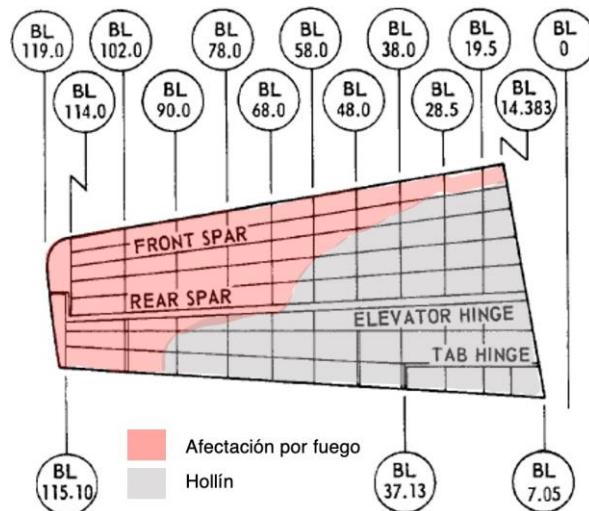
Imagen No. 13 – Afectación por fuego en estaciones del estabilizador y elevador derecho (Fuente: DIACC)

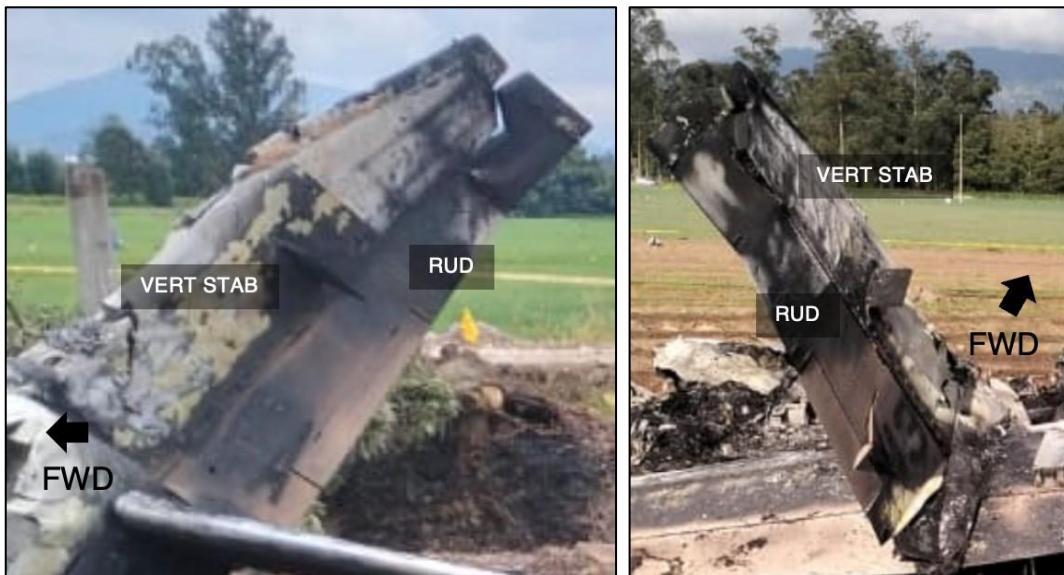
El estabilizador vertical exhibía alta afectación por fuego en el borde de ataque, y en ambos lados de la superficie se evidenció alta interacción del fuego desde su anidamiento a la estructura hasta la estación WL101 con signos de fundición. El timón de dirección se presentaba deformación por pérdida de masa en la estación WL 80 hasta la estación 101.1. Se encontraba unido a la estructura de la superficie y mantenía una posición de aproximadamente 13° hacia la izquierda. El compensador del timón se encontraba en posición neutral.

Imagen No. 14 y 15 – Condición de estabilizador vertical N325FA (Fuente: DIACC)

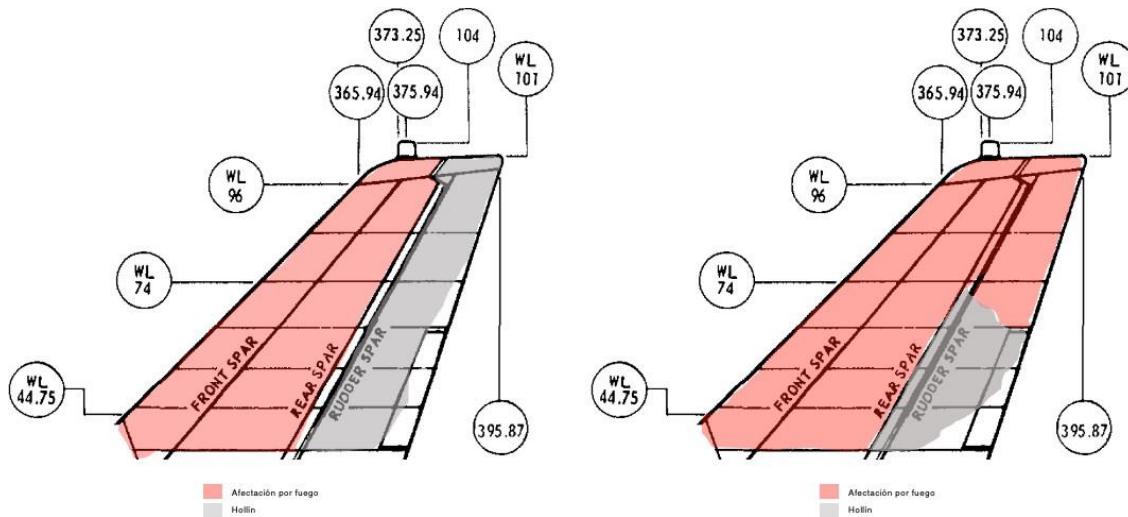
Imagen No. 16 – Afectación por fuego en estaciones del estabilizador y elevador derecho (Fuente: DIACC)
