INFORME PRELIMINAR
ACCIDENTE
COL-26-02-DIACC

Colisión contra el terreno después del despegue

Piper 31-325
Matrícula N325FA

10 de enero de 2026

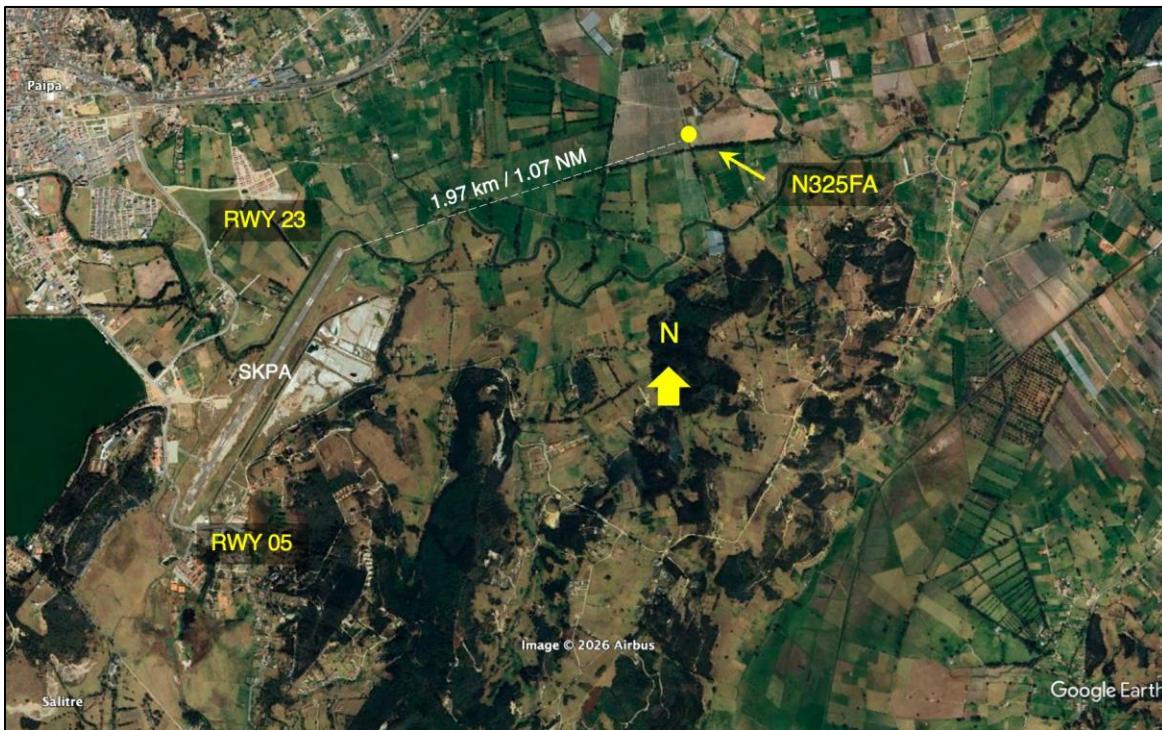
La aeronave quedó localizada a 1.97 km (1.07N) del umbral de la pista 23 del aeródromo Juan José Rondón (SKPA).

Imagen No. 1 – Ubicación de la aeronave con respecto al aeródromo SKPA (Fuente: DIACC)

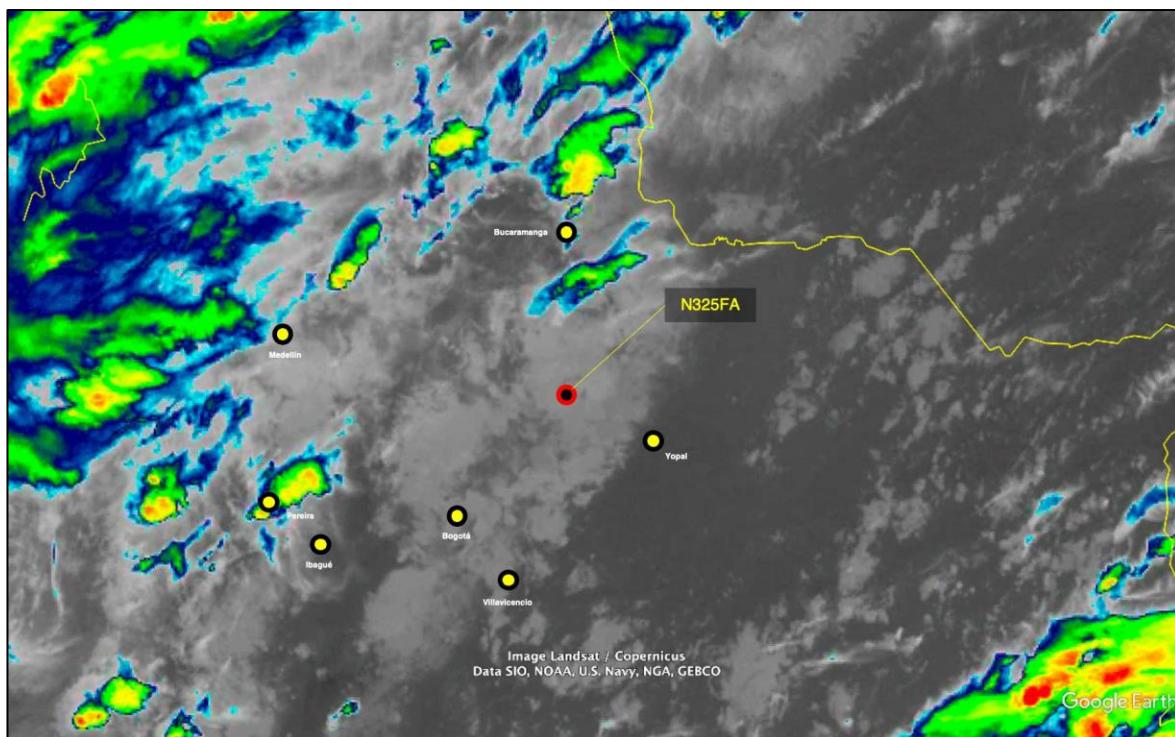
El aeródromo SKPA no contaba con servicio de información meteorológica. Con el fin de corroborar las condiciones atmosféricas, se obtuvieron imágenes satelitales, así como una aproximación atmosférica a través de modelamiento numérico GDAS. La imagen satelital GOES 19 en canal Infrarrojo IR Canal 13, el día 10 de enero de 2026 a las 16:11 HL, evidenciaba en el área del accidente, presencia de nubosidad baja estratificada dispersa y fragmentada con techos nubosos entre los 2,000 y 5,000 pies aproximadamente.

No se evidenció en el área topes fríos convectivos de evolución de tormentas.

Imagen No. 17 – Imagen satelital GOES 19, Canal 13 IR, 10 de enero de 2026, 16:10 HL (Fuente: GOES Image Viewer)
